**DOM POMOCY SPOŁECZNEJ
W KOCHŁOWACH**

**Konspekt techniczno – projektowy
dot. dostosowania budynku mieszkalno – terapeutycznego do aktualnych wymagań
ppož.**

Obiekt: Budynek mieszkalno – terapeutyczny

Lokalizacja obiektu: Kochłowy, dz. ewid. 23/5, gm. Ostrzeszów

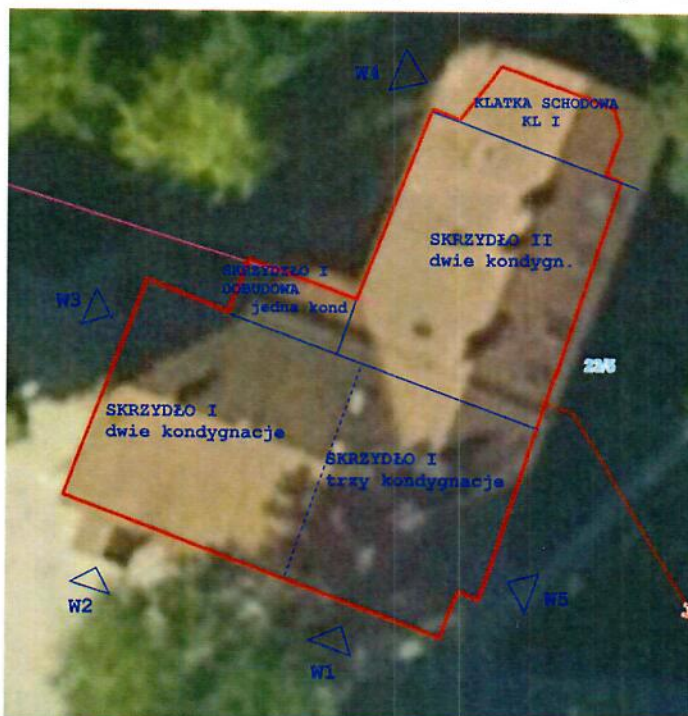
4.1 Schematyczny podział na poszczególne skrzydła i cz. Budyunku.

Budynek wykonany w technologii tradycyjnej – mieszanej – konstrukcja różni się nieznacznie w zależności od części budynku. Budynek rozbudowywany kilkakrotnie.

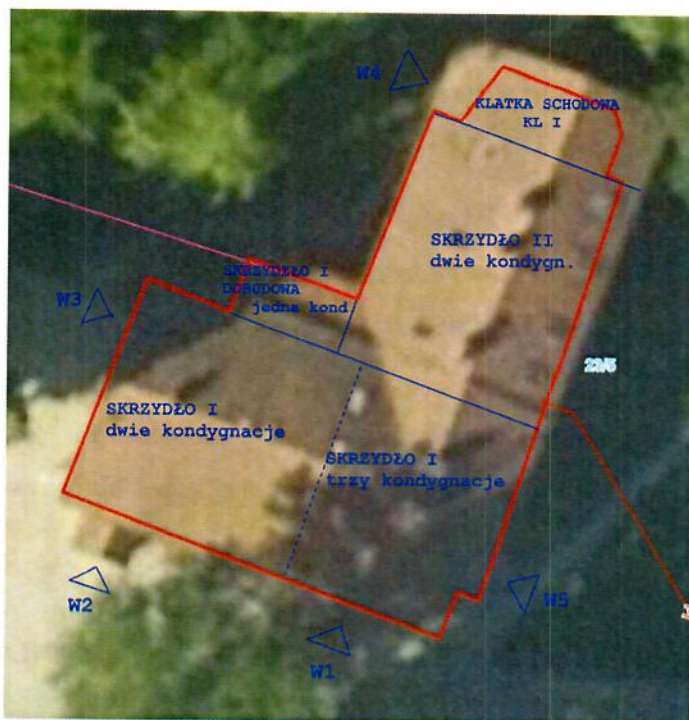
Podział na Skrzydła oraz wskazanie wejść do budynku:

Budynek wolnostojący, w zależności od skrzydła o różnej ilości kondygnacji, częściowo podpiwniczony, niski, o maksymalnie trzech kondygnacjach (piwnica, parter, poddasze). Obiekt stanowi obecnie jedną strefę pożarową .

Skrzydło nr 1 – dwu i trzykondygnacyjne – częściowo podpiwniczone, parter użytkowany (mieszkania i terapia) , poddasze nieużytkowane od strony zachodniej. Wejście do piwnicy od zewnątrz z poziomu terenu poprzez przedsionek i schody. Piwnica nieużytkowa. Poddasze w części wschodniej stanowiące magazyn podręczny (przechowania rzeczy należących do mieszkańców, rekwizyty terapeutyczne).

Skrzydło nr 2 – dwukondygnacyjne, parter – funkcja mieszkalna, poddasze – zaplecze socjalno – biurowe dla obsługi obiektu (opiekunki)

Wejścia do budynku z poziomu terenu oznaczone W1-W5, przy czym wejścia W1-W4 to wejścia na parter, wejście W5 to wejście do piwnicy. Mieszkańcy korzystają głównie z wejścia W1 do części mieszkalnej a także w mniejszym stopniu z wejścia W2 stanowiącego wejście do części terapeutycznej , Wejście W3 jest cały czas zamknięte – jest to wejście prowadzące do jednego z pokoi mieszkalnych, wejście W4 – korzystają głównie pracownicy DPS-u mający swoje zaplecze na poddaszu skrzydła nr 2 oraz czasem mieszkańcy pod opieką obsługi obiektu. Drogi komunikacyjne wewnątrz umożliwiają dojście do wszystkich czterech wejść na parterze z wnętrza budynku.

Projektuje się wydzielenie w budynku dwóch stref pożarowych : pierwsza strefa - część mieszkalno – terapeutyczna w zakresie pierwszego skrzydła w całym przekroju pionowym i w zakresie drugiego skrzydła tylko w zakresie parteru do przejścia do klatki schodowej KL1 oraz druga strefa : klatka schodowa KL 1 wraz z poddaszem użytkowym w zakresie skrzydła 2. Na poddaszu granica pomiędzy strefami przebiegać będzie wzdłuż murowanego szczytu pomiędzy skrzydłami.
